Wenn der Spitzboden zur Tropfsteinhöhle wird

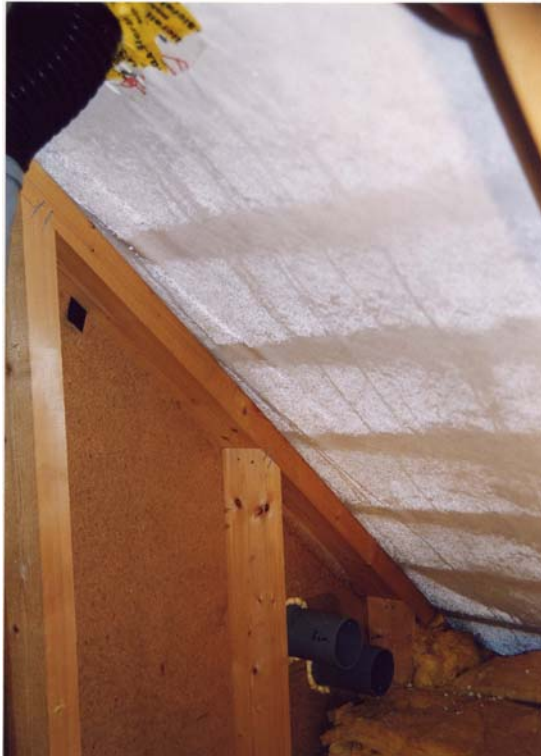
Alleine die angestiegene Luftfeuchte und die abends sich abkühlende Unterspannbahn, führen schon viel früher zum Tauwasserausfall, wenn nicht großzügig der Spitzboden belüftet wird.

Giebdreieck im Spitzboden - trotz Firstlüftung und zusätzlicher Lüfter im Giebel, starke Kondensatbildung an der diffusionsoffenen Unterspannung.

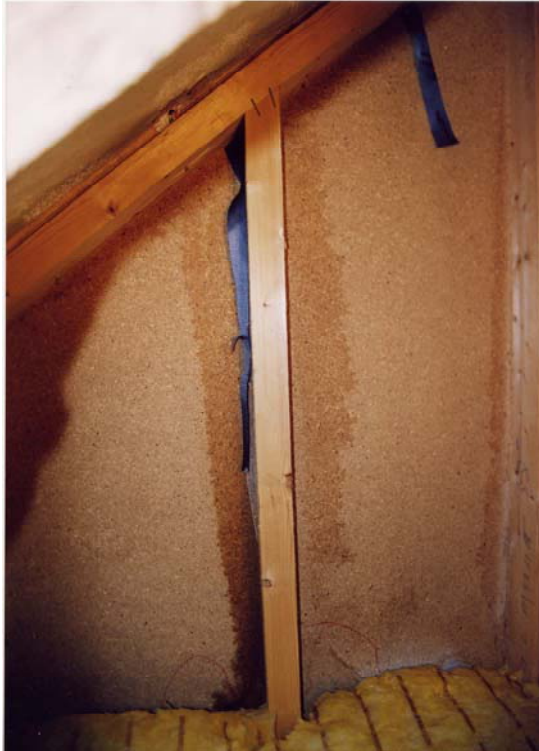
Besonders schlimm wird es, wenn die in diesem Hohlraum vorhandene warme Luft konzentriert an einzelnen Punkten ausströmen kann. An vielen Objekten konnte ich beobachten, dass selbst bei fehlender oberer Abdeckung der Kehlbalkendecke die aus diesem Bereich ausströmende Warmluft am Sparren, an Holzstielen oder gering gedämmten Giebeldreiecken Feuchtigkeitsfahnen mit erheblichem Feuchteausfall erzeugte. Es kann in diesen Fällen nur die aus dem Hohlraum ausströmende Warmluft gewesen sein - die Luftdichte war stets absolut in Ordnung.

Giebelndreieck im Spitzboden, außen gedämmt mit 40 mm Polystyrolschaum. Die aus dem Hohlraum der Lattung an den Anschluss-Stellen der Mineralwolle aufsteigende Warmluft hinterlässt starke Feuchtespuren - die Luftdichtungsebene war perfekt durchgebildet!

Die Theorie ist in der Bauphysik sicherlich sehr wichtig - manchmal allerdings sind auch praktische Erfahrungen nötig. Konstruktionen mit einer Dämmung zwischen den Traglatten, also keine Hohlräume auf der warmen Seite der Dämmung, können das Problem verhindern.
