# Erfahrungsbericht zur Anwendung des Lüftungslogger- Systems von [www.luftdicht.de](http://www.luftdicht.de)

Anwender: Herbert Trauernicht

2020

# Objektbeschreibung

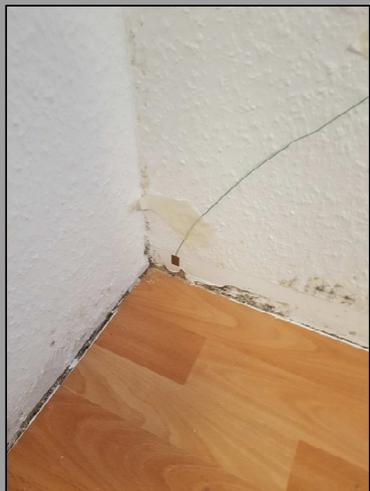
Bild 1

In der Zimmerecke eines Schlafzimmers (Bild 1) hat sich Schimmelpilz angesiedelt. Die Stelle wurde bereits mehrfach neu gestrichen. Davon zeugt die entfernte Fußleiste und die erneute Verfärbung der Wandfarbe.

Hier kommen zwei Ursachen für die Schimmelpilzbildung in Frage:

1. Es besteht ein **baulicher Mangel**, wodurch eine Oberflächentemperatur zu niedrig wird.
2. Es wurde **zu wenig gelüftet und geheizt**.
- (3.) Manchmal ist ein Wasserleck die Ursache, die die Wand durchfeuchtet hat.

**Aus den gezeigten Analysen ist zu ersehen, dass unter anderem ein baulicher Mangel vorliegt, der den Schimmelpilz verursacht.**

**Bei der schimmelnden Bodenecke des Schlafzimmers handelt es sich um eine Ecke aus zwei Außenwänden. Unter dem Raum liegt ein unbeheizter Kellerraum mit nicht mehr genutzten Öltanks. Der Raum war vor Zeiten etwas erwärmt durch den angrenzenden Ölheizungsraum und ist heute unbeheizt.**

**An den Außenwänden gibt es keinen Heizkörper, sondern nur an einer Innenwand.**

**So ist zu erklären, dass die betrachtete Ecke im Mittel 7 °C kälter ist als die Raumtemperatur.**

- Anbringung von Heizkörpern an den Außenwänden anstatt des Heizkörpers an der Innenwand wäre nützlich.**
- Dämmung der Kellerdecke unterhalb des Raumes wäre nützlich.**
- Eine Außendämmung des Hauses wäre hilfreich.**

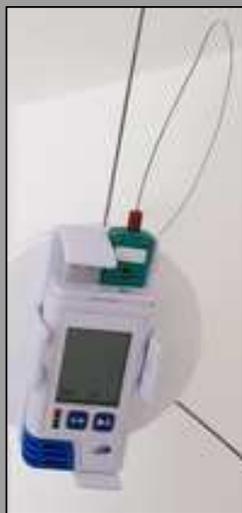
Bild 2

Zur Aufzeichnung des Raumklimas wird hier der Datenlogger LOG 210-TC (Bild 2) verwendet, der hier an einer „Loggerspinne“ montiert ist. Die Loggerspinne ist im Raum in einer Zimmerecke fixiert. Näheres siehe [www.luftdicht.de](http://www.luftdicht.de).

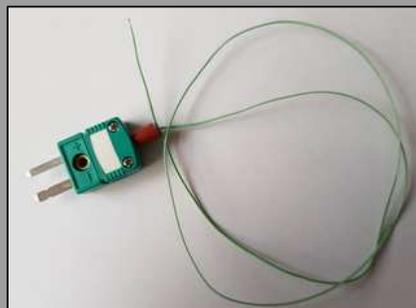
Bild 3

Mit dem Datenlogger ist ein externer Temperatur-Sensor (Bild 3) verbunden. Der Sensor ist mittels eines Klebepads (Bild 4) mit der zu messenden Stelle, an der sich Schimmelpilz gebildet hat, thermisch verbunden.

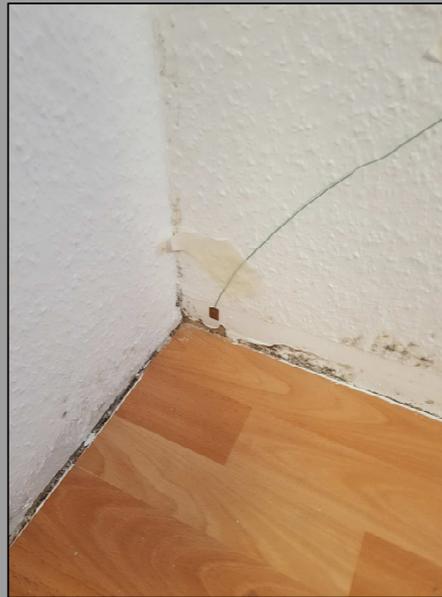
Dafür eignet sich die Analyse-Werte  $TF_{xx}$ . Es wird dabei untersucht, ob der Schimmelpilz aufgrund einer auffällig niedrigeren Temperatur an der betroffenen auftritt.

$TF_{xx}$  sind aus  $T_1$  und  $F_1$  errechnete Temperaturwerte, bei dem die relative Feuchte sich zum Wert "xx" gewandelt hat. Der Wert xx wird in den Parametern zur Analyse vorgegeben. Bei Auslieferung der Excelmappe ist der Wert 100 eingetragen. Der Wert  $TF_{100-1}$  entspricht dann der Taupunkttemperatur. Bei Eintragung eines anderen Wertes, z.B. 80, kann je nach Schimmelpilzart geprüft werden, ob Schimmelpilz-Wachstum zu erwarten ist.

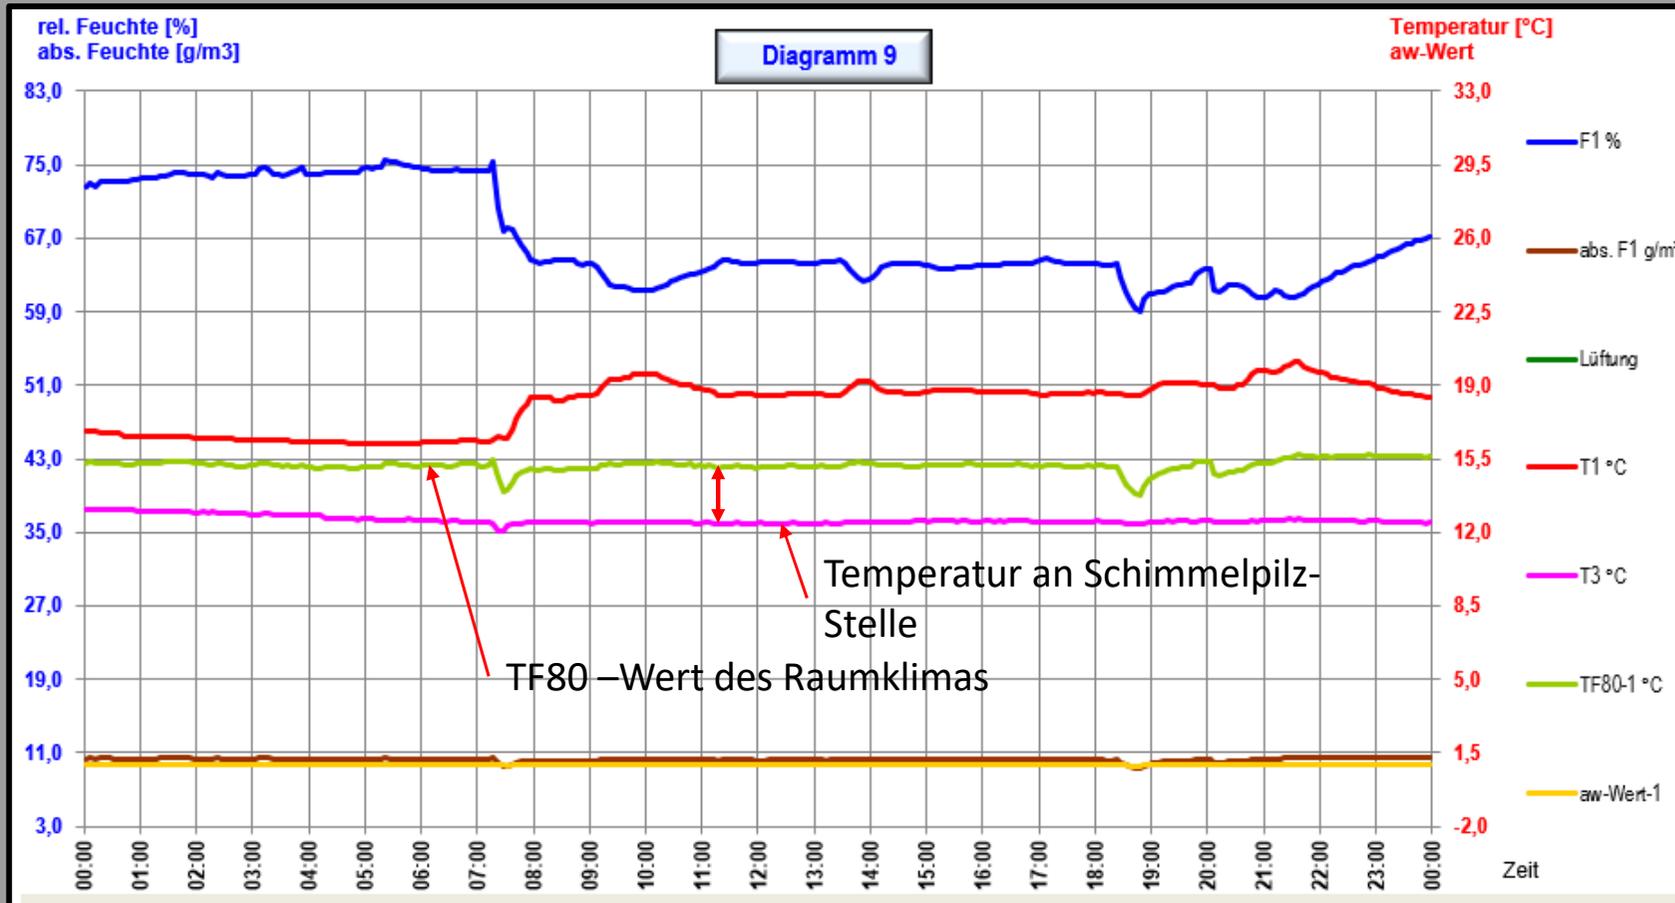
# Ergebnis TF80

T3 (violett) liegt in diesem Abschnittsdiagramm deutlich unter dem TF80-Wert (hellgrün).

Das bedeutet, die sich einstellende relative Luftfeuchte an der Schadensstelle überschreitet 80% über den ganzen Tag!

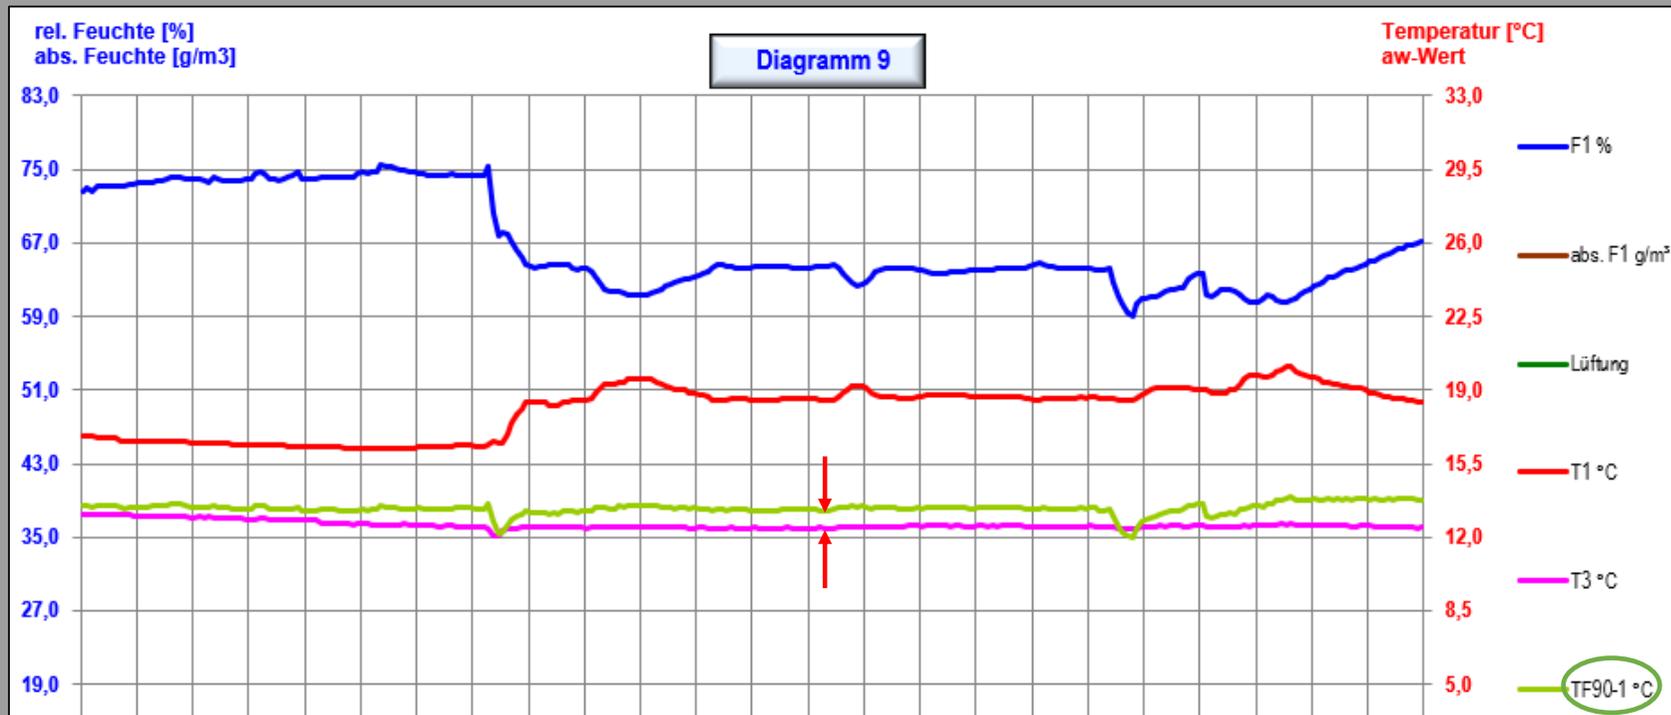
# Ergebnis TF90

Ich erhöhe den xx-Wert der TFxx-Analyse auf 90.

T3 (violett) liegt in dem dargestellten Abschnittsdiagramm fast durchgängig unter dem TF90-Wert (hellgrün).

Das bedeutet, die sich einstellende relative Luftfeuchte überschreitet sogar 90%!

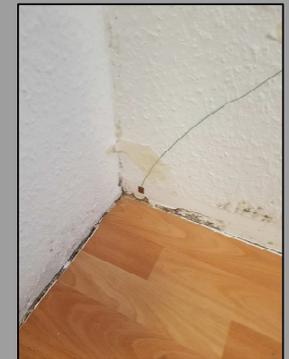
# Ergebnis aw-Wert-Analyse

Dies ist der aus T1, F1 und einer Bauteiltemperatur errechnete aw-Wert-1. Dieser wird ebenfalls bei der Beurteilung von Schimmelpilz-Gefahr verwendet.

Als Quelle für die Bauteiltemperatur wird die geladene Temperatur T3 verwendet.

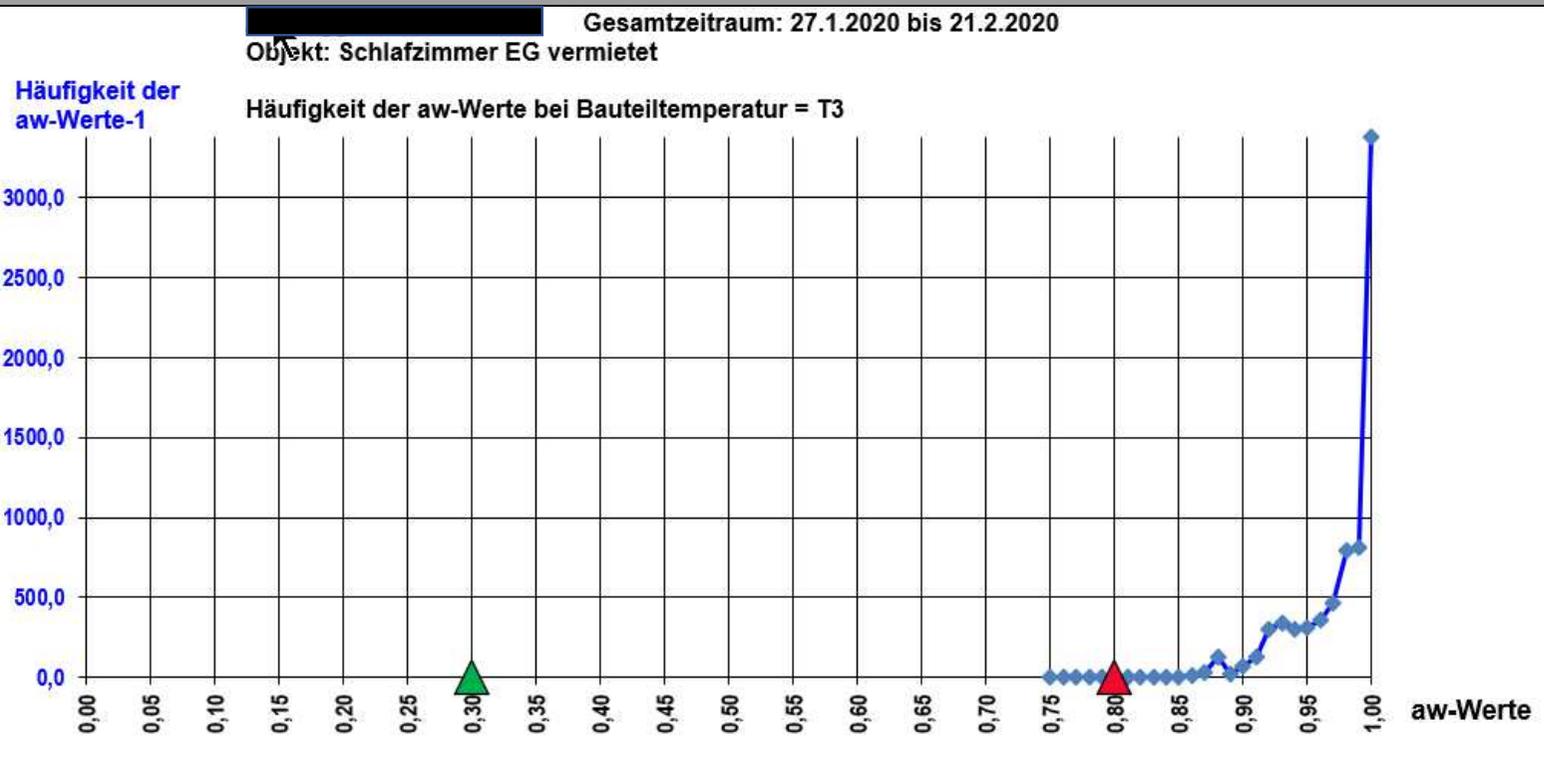
Ab dem Wert 0,8 besteht Schimmelgefahr und bei dem aw-Wert 1,00 bildet sich Kondensat.

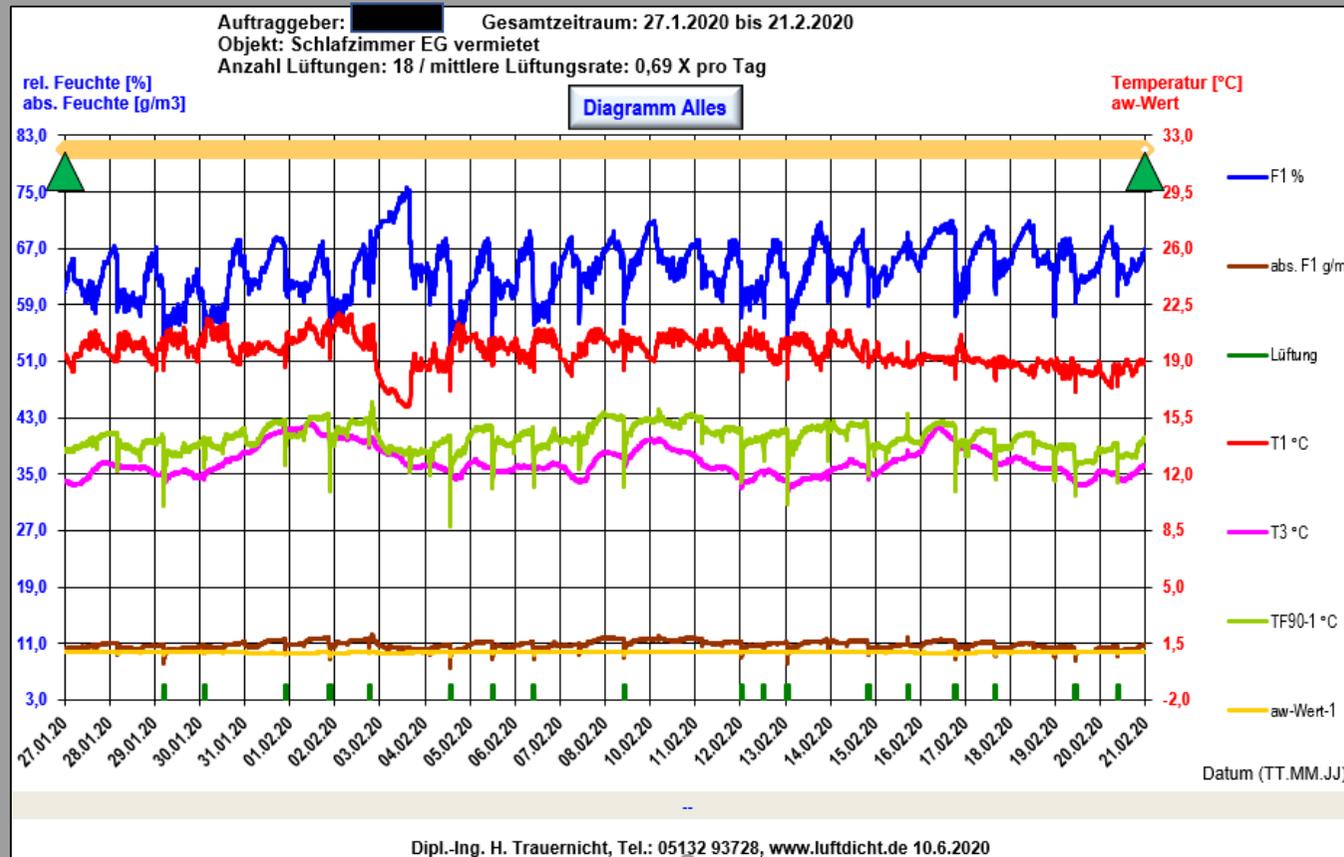
Die Excelmappe erlaubt auch eine Lüftungsanalyse. Näheres siehe <https://www.luftdicht.de/Power2020/Lueftungsanalyse.ppsx>.  
Erkannte Lüftungsvorgänge sind in den Diagrammen am unteren Rand markiert:

Lüftungsanalyse:	
Basis:	abs. F1 & T1
Richtung des Feuchtesprungs:	negativ
Verwendete Schwelle(n):	-0,6[g/m³]/-0,5 [°C]
Anzahl Lüftungsvorgänge im Betrachtungszeitraum:	18
Mittlere Lüftungsrate [1/d]:	0,69
Analyserraster:	-    -----

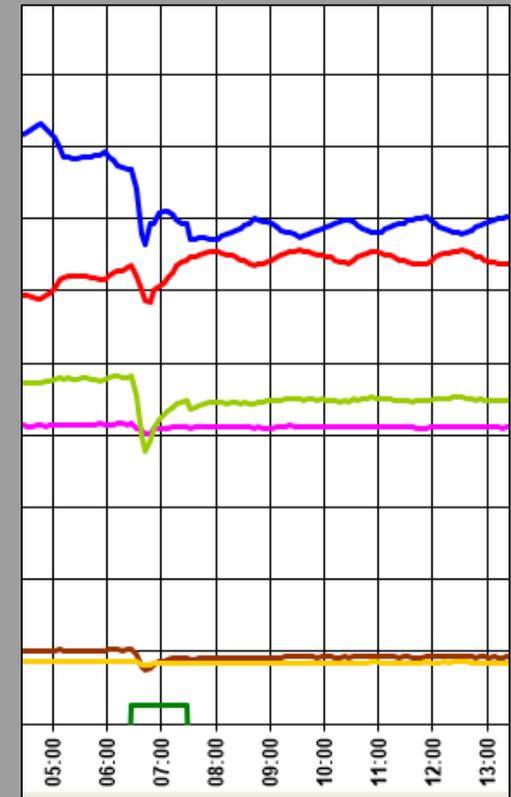
Es wurde im Mittel nur 0,69 mal pro Tag  
manuell gelüftet mit meist geringem  
Effekt:

- Eine häufigere Lüftung als Querlüftung ist sinnvoll.**
- Die Installation einer dezentralen Lüftungsanlage wäre sinnvoll.**
